**A Boldog – Jászfényszaru között, a Zagyva  
árvízvédelmi töltésén épült kerékpárút  
környezeti monitoring jelentése**

**2018. november**

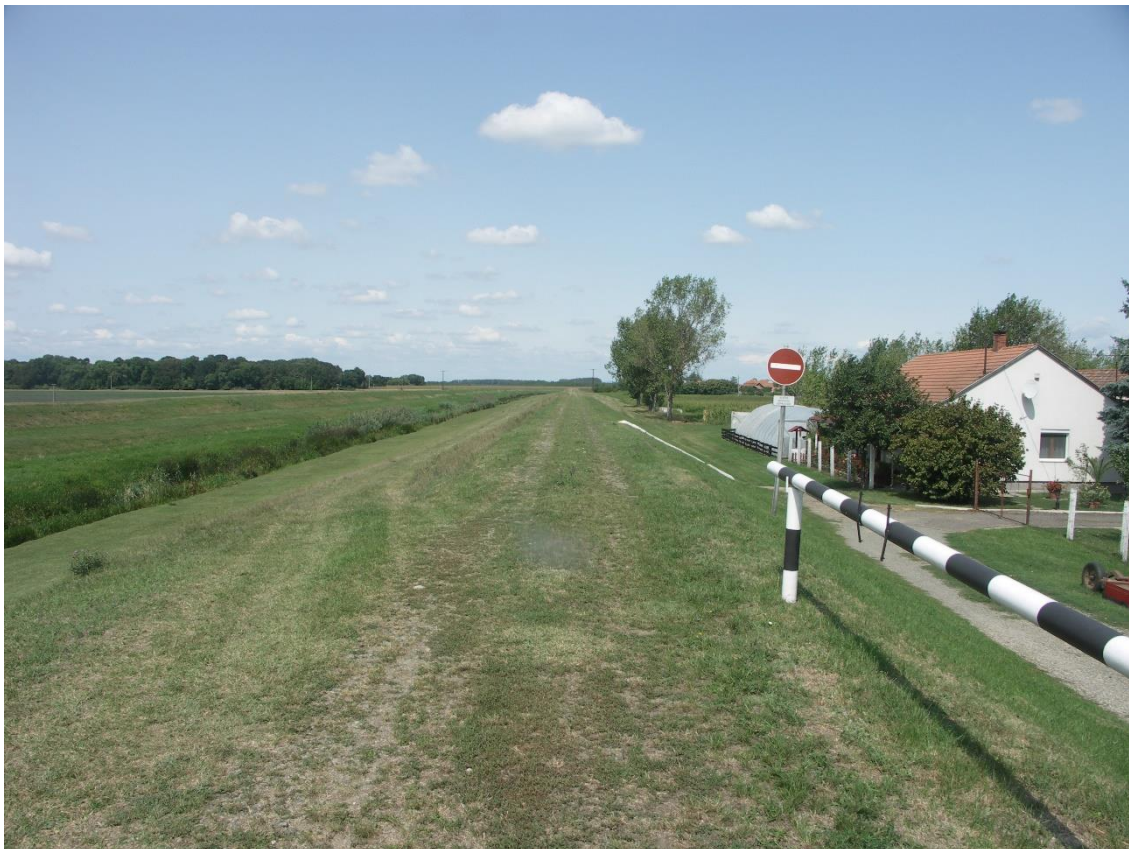
*1. ábra A jelenlegi földút az árvízvédelmi töltésen, a 3126-os út környezetében*

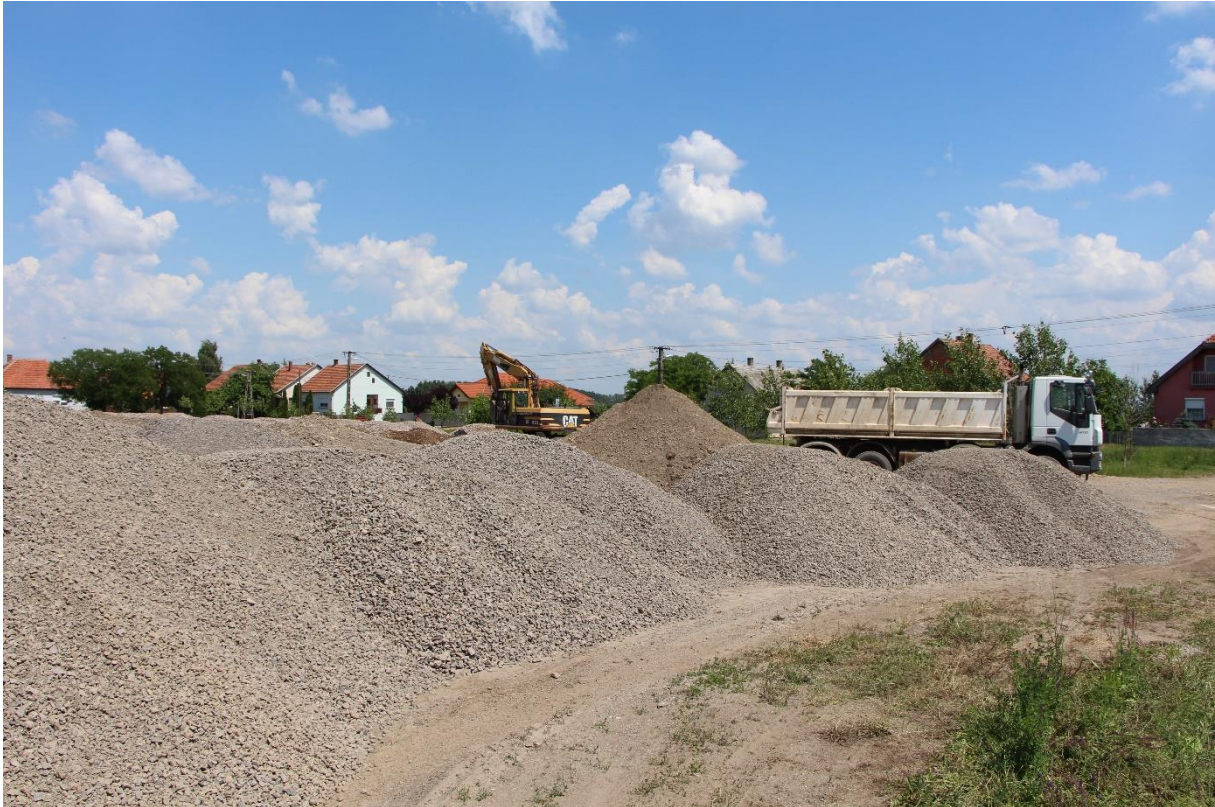
Nincs információ a nedvesítésről, kiporzás elleni védelemről. Az átadott fotódokumentáció szerint a földmunkák idején a talaj nedvességi állapota kedvező volt. Kiporzásra hajlamos anyagok deponálásáról nincs információnk. Az átadott fotódokumentáció szerint csak zúzott kő depóniákat alakítottak ki, ezek kiporzás elleni védelme kevésbé indokolt.

3. ábra Zúzottkő depónia az építési területen

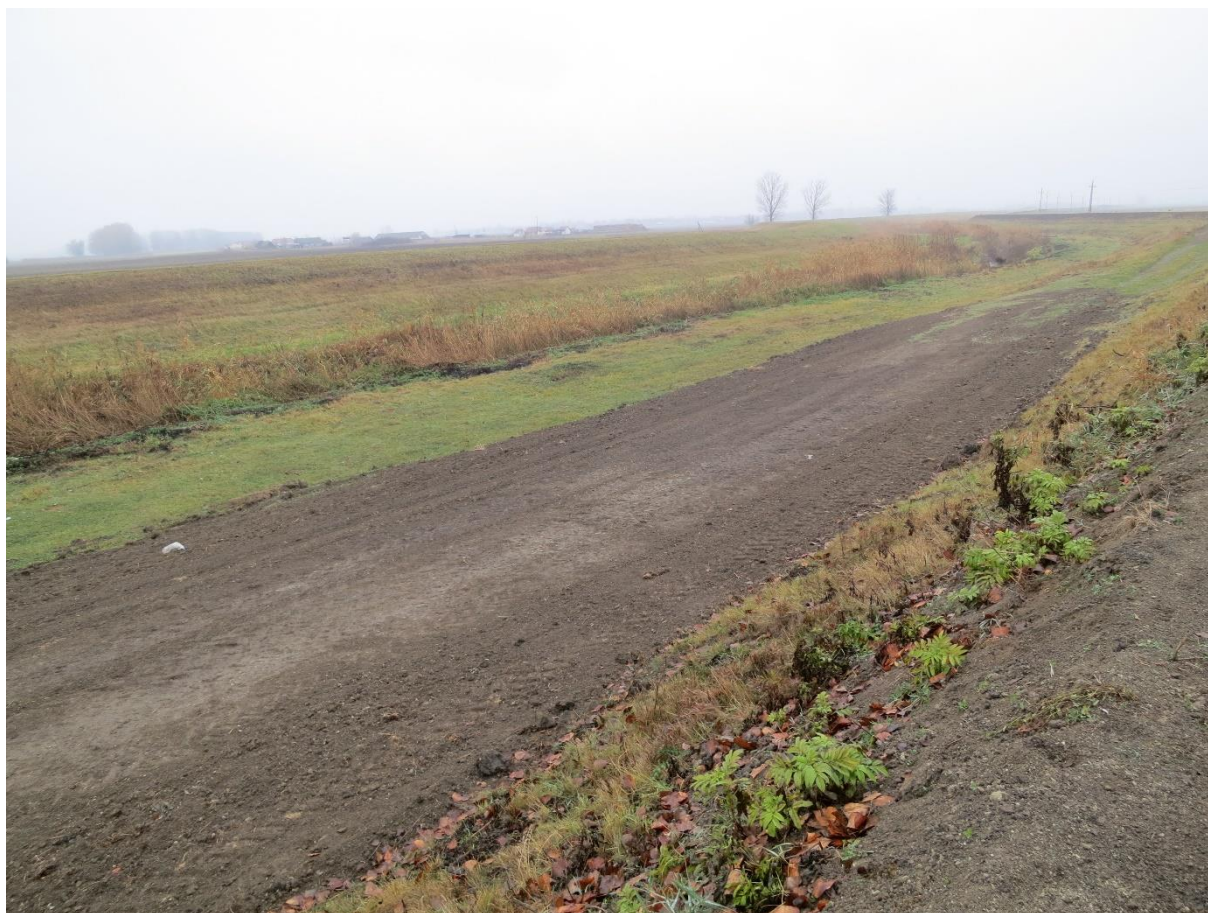
A hullámtér állapota viszonylag rendezett, a kivitelezés nyomait egy ponton lehet felfedezni, a 47, 34' 55.143", 19, 42' 23.482" koordinátájú pont környezetében fedettlen talaj figyelhető meg.

*4. ábra Fedetlen terület a töltés ártéri oldalán*

Ez egy esetleges árvízi esemény esetében okozhat gondot. Egyrészt gyengíti az árvízvédelmi mű állóképességét, a talaj pedig bemosódva szennyezi a vizet. Intézkedés hiányában várhatóan 2019 tavaszán helyreáll a terület növényborítása.

Amennyiben 2019 tavaszáig árvízi esemény érintené a Zagyva folyó ezen szakaszát, akkor a szakasz kiemelt védelméről gondoskodni kell.

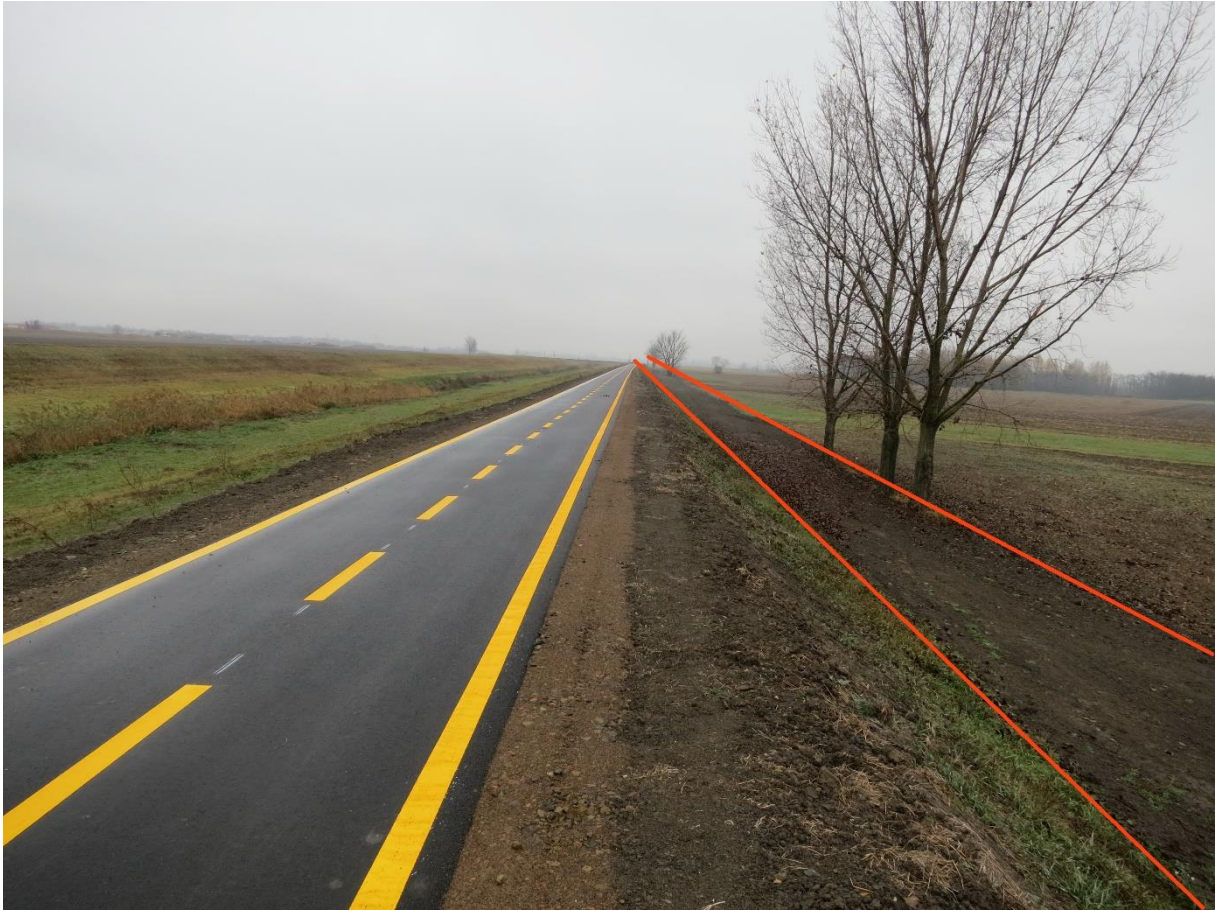
A töltés mentett oldalán erőteljesebb taposási nyomokkal találkozhatunk. Nem állapítható meg, hogy ez jelenség a terület mezőgazdasági műveléséhez, vagy az építéshez kapcsolódik. Összevetve a korábbi légifotókkal, az állapítható meg, hogy az érintett területen korábban is volt járműforgalom, azonban a terület növényborítása ezt tolerálta. Az építési forgalom megszűnésével, várhatóan 2019 során regenerálódnak a korábbi állapotok.
